UNIVERSIDAD NACIONAL DE INGENIERIA

FACULTAD DE ARQUITECTURA

Trabajo Monográfico para optar al título de Arquitecto:
PROPUESTA DE CONSERVACION DE LA BASILICA MENOR
DE SAN SEBASTIAN DE DIRIAMBA, CARAZO.

Managua, Noviembre 2016.

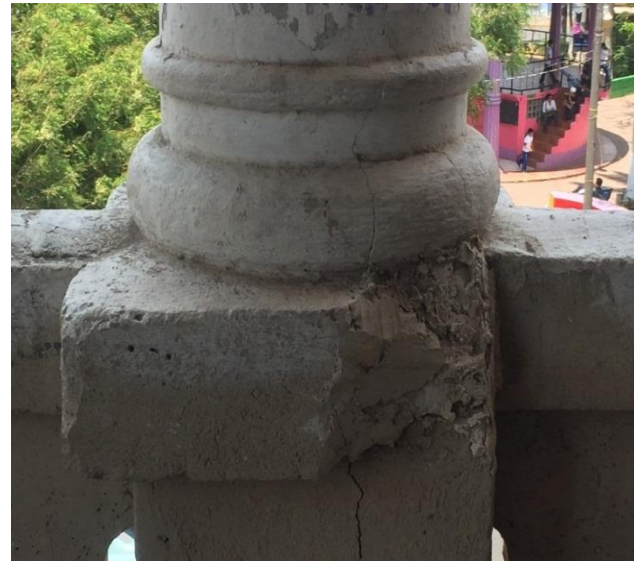
Fotografía 8: Desprendimiento en el balastrado. Fuente: Autores.

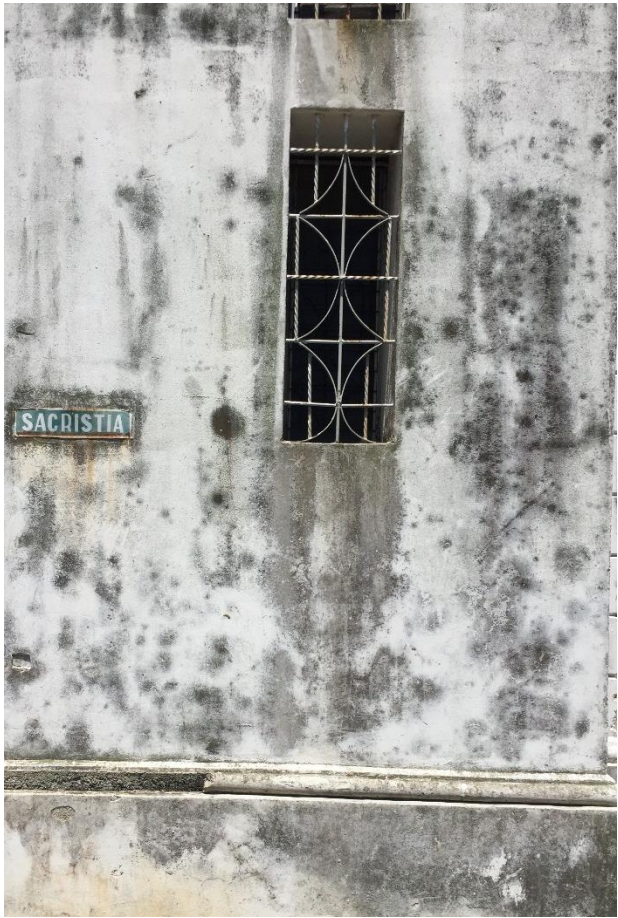
Fotografía 13: Ensuciamiento por lavado diferencial, fachada posterior de basílica de San Sebastián. Fuente: los autores.

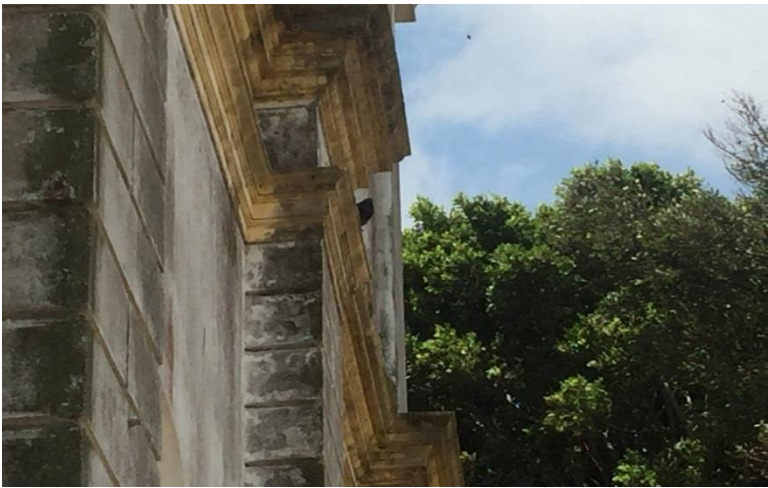
Fotografía 14: Fachada afectada por suciedad en la basílica de San Sebastián. Fuente: los Autores.

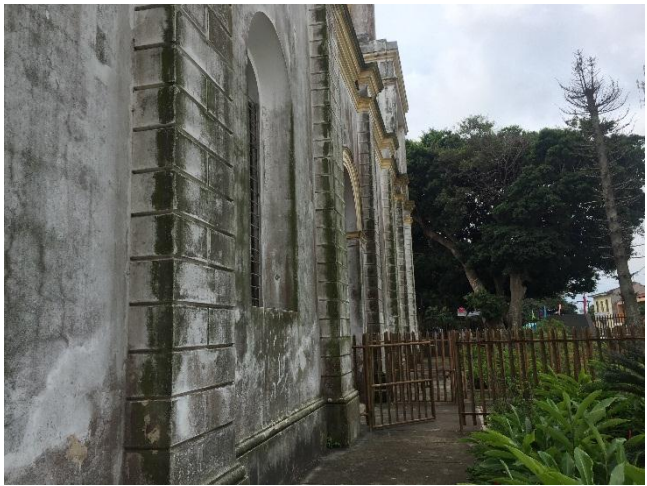
En el cuerpo inferior se ve afectado por diferentes patologías, como la constante pátina de suciedad, pátinas cromáticas, desprendimiento de pintura y repello; en el zócalo crece diferente vegetación y hongos. (Ver fotografía 44 y 45). En la cornisa hay suciedad por lavado diferencial, vegetación, desprendimiento parcial y suciedad por depósito. En la puerta se ve afectada por deterioro de la madera.

Fotografía 44: Fachada norte afectada por distintas patologías. Fuente: los autores.

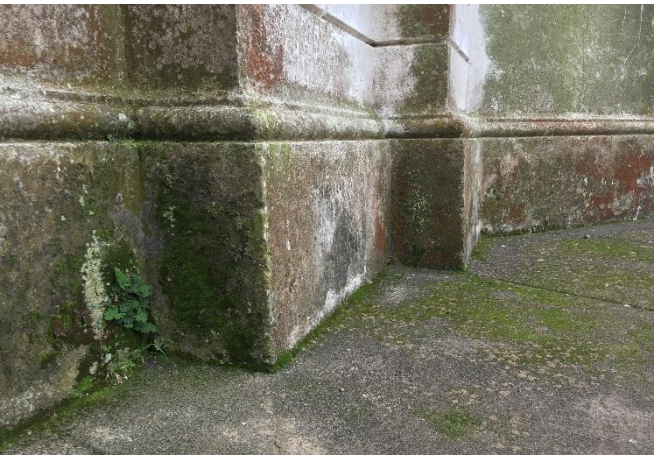
Fotografía 45: Zócalo de las paredes de la fachada norte. Fuente: los autores

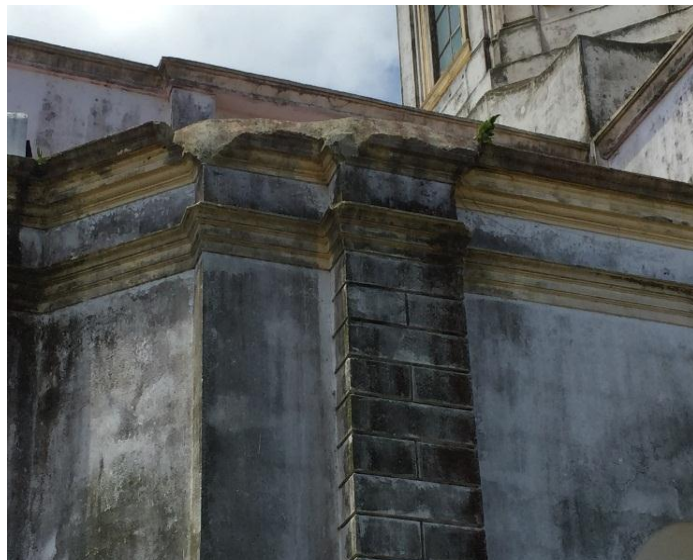
En el cuerpo medio, donde se ubican las ventanas en forma de claraboya, se encuentran las lesiones de desprendimiento de pintura y pátina negras que en algunas áreas son aisladas y en otro se combinan las patologías; el vidrio de las ventanas se encuentra quebradas, eso se debe debido a que no hay control sobre la pirotecnia en la festividad de las fiestas patronales. La vibración y las ondas de sonido de la pólvora provocan que el vidrio se quiebre.

Fotografía 46: Desprendimiento parcial de la cornisa y vegetación. Fuente: los autores.

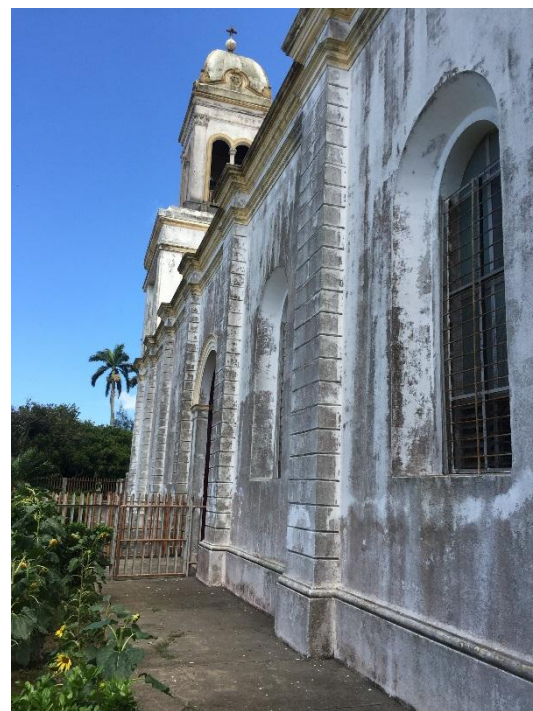
En el cuerpo medio, donde se ubican las ventanas en forma de claraboya, se encuentran las lesiones de desprendimiento de pintura y pátinas negras que en algunas áreas son aisladas y en otros se combinan las patologías; como se mencionó anteriormente, el vidrio de las

Fotografía 47: Fachada sur. Fuente: los autores.

ventanas se encuentra quebradas, eso se debe a que no hay control sobre la pirotecnia en la festividad de las fiestas patronales, la vibración y las ondas de sonido de la pólvora provocan que el vidrio se quiebre.

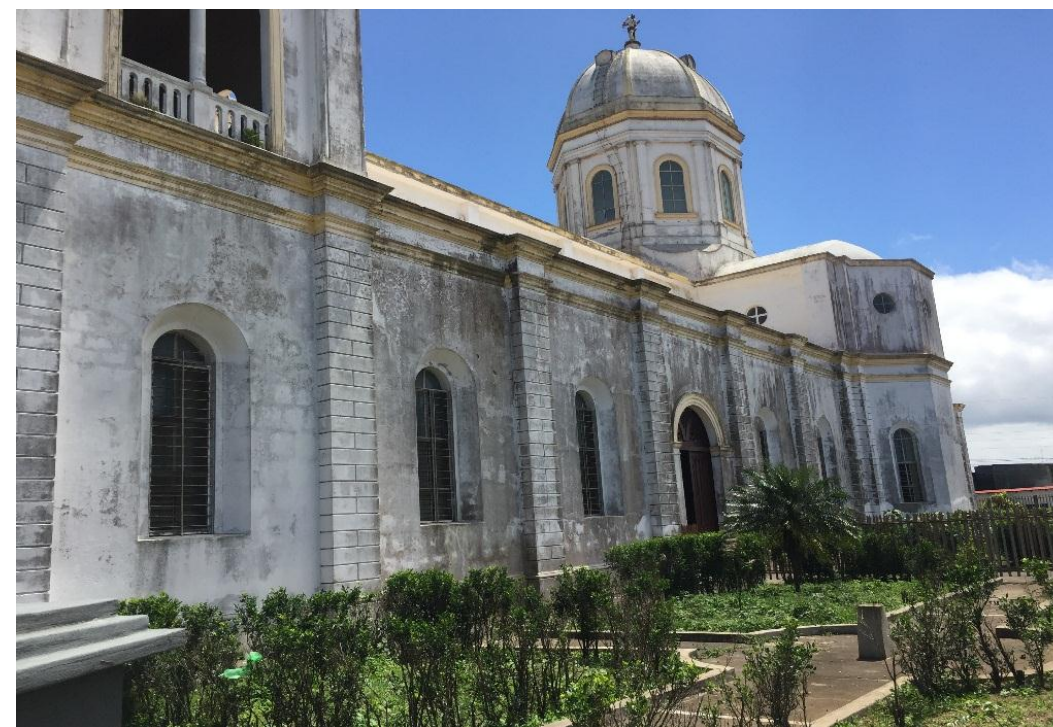
Al igual que la fachada sur, ésta fachada presenta la alteración de enrejado de las ventanas con verjas de acero que presentan corrosión.

Fotografía 48: Fachada sur de la basílica. Fuente: los autores.

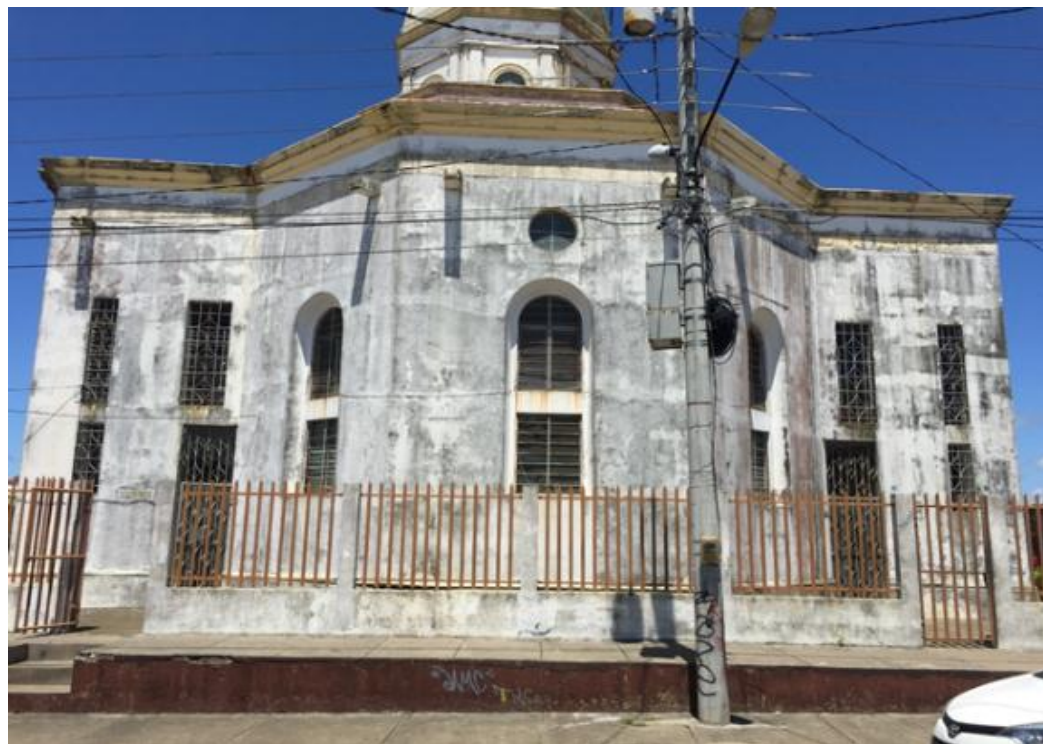
La fachada posterior actual de la basílica es la del anexo. Esta fachada tiene 2 accesos secundarios, y ventanas rectangulares de distintos tamaños. Las ventanas y las puertas tienen enrejado de acero, el cual está afectado por la corrosión.

Entre las ventana se encuentra una viga intermedia que esta afecta por la corrosión debido a la verjas que están en la ventana. (Ver fotografía 49)

Fotografía 49: Fachada posterior de la basílica. Fuente: los autores.

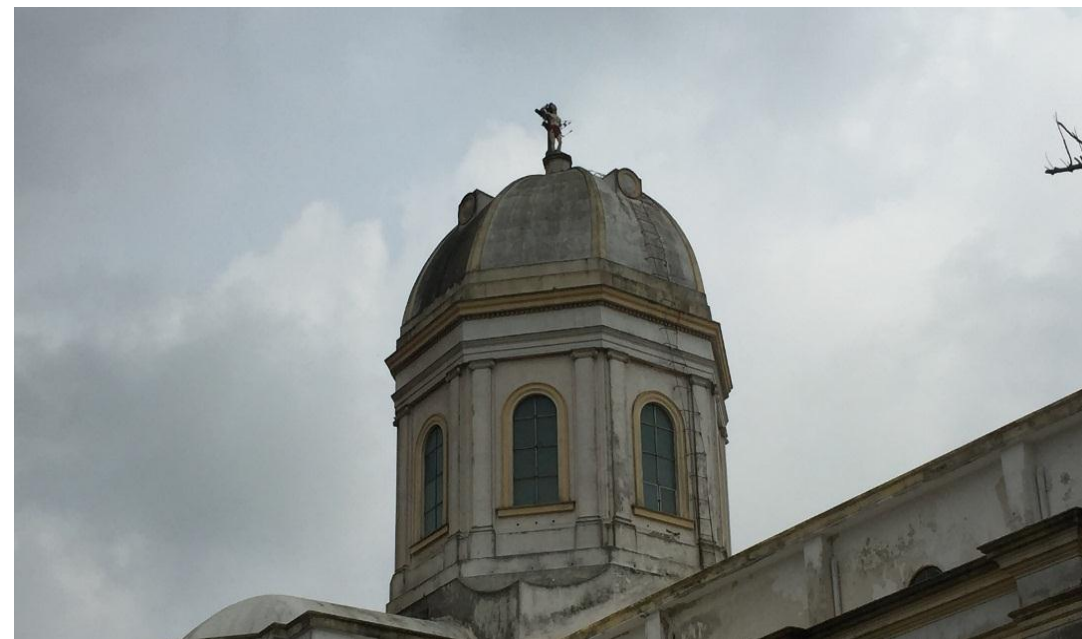
Se encuentran patologías tales como patinas negras, desprendimiento de material, suciedad por depósito y vegetación que se ha enraizado. Las ventanas posee grietas, también hay elementos desprendidos y en mal estado. En su cubierta presenta patinas de suciedad y patinas cromáticas, el área más afectada por las mismas es el costado norte. (Ver fotografía 50)

Fotografía 50: Afectación en el costado norte de la cubierta de la cúpula. Fuente: los autores.

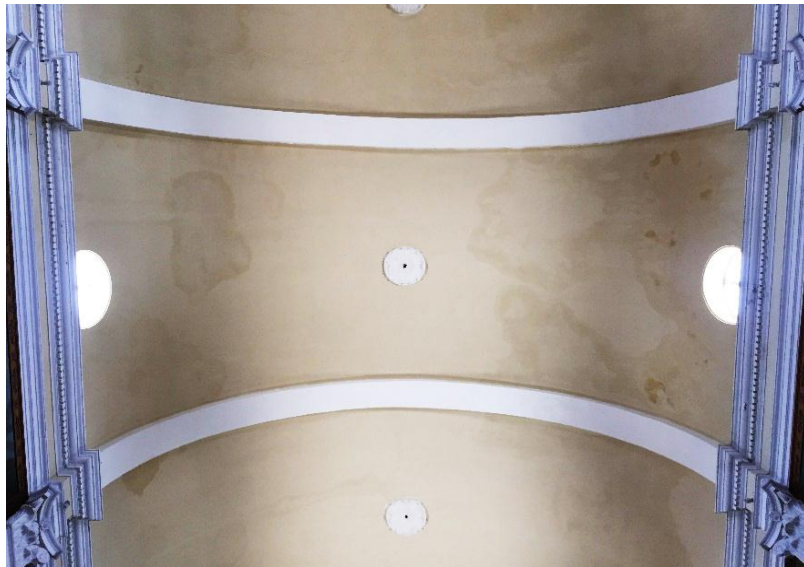
La filtración de humedad ha afectado bienes muebles de la basílica, específicamente, las pinturas de Fűsh que recorren la nave principal. Esto deteriora los lienzos de Fűsh colocados en la nave central ya que puede provocar que la pintura cambie de color ya que el barniz protector ya está oxidado, puede haberse levantado, etc.

En las naves laterales muestra manchas de humedad continuas que recorre el centro de las naves provocando la filtración de agua en la superficie. La filtración de humedad ha dañado las cornisas hasta el punto de fracturarse y desprenderse.

Fotografía 57: Mancha de humedad en el cielo de la nave central. Fuente: los autores.

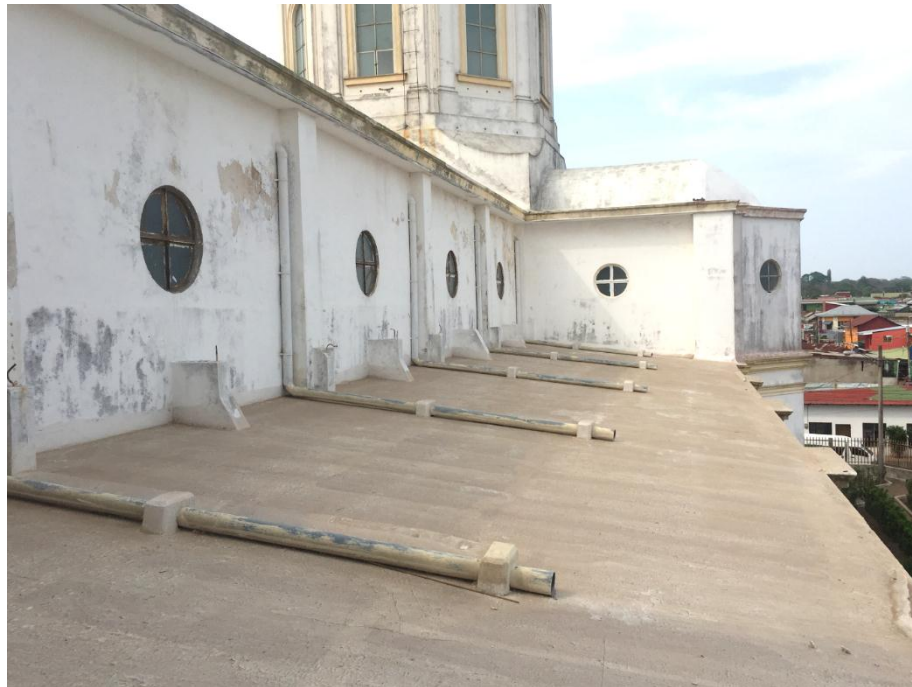
Cuerpo medio afectado por desprendimiento de pintura y repello, fracturas de ventanas. Fuente: los autores

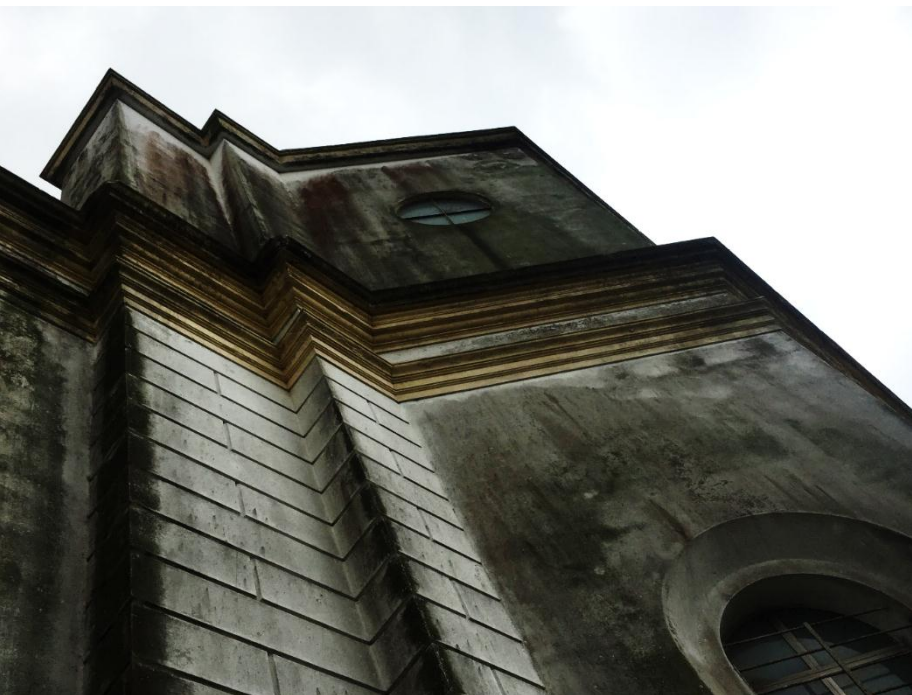
Fachada sur afectada por pátinas de suciedad. Fuente: los autores
